Undersökning av bottenfaunan i Björka älv vid Björkaholms kraftverk, Sunne kommun Värmlands län 2013

2014-02-24
Eva Nilsson & Dan Evander,
Hushållningssällskapet Värmland

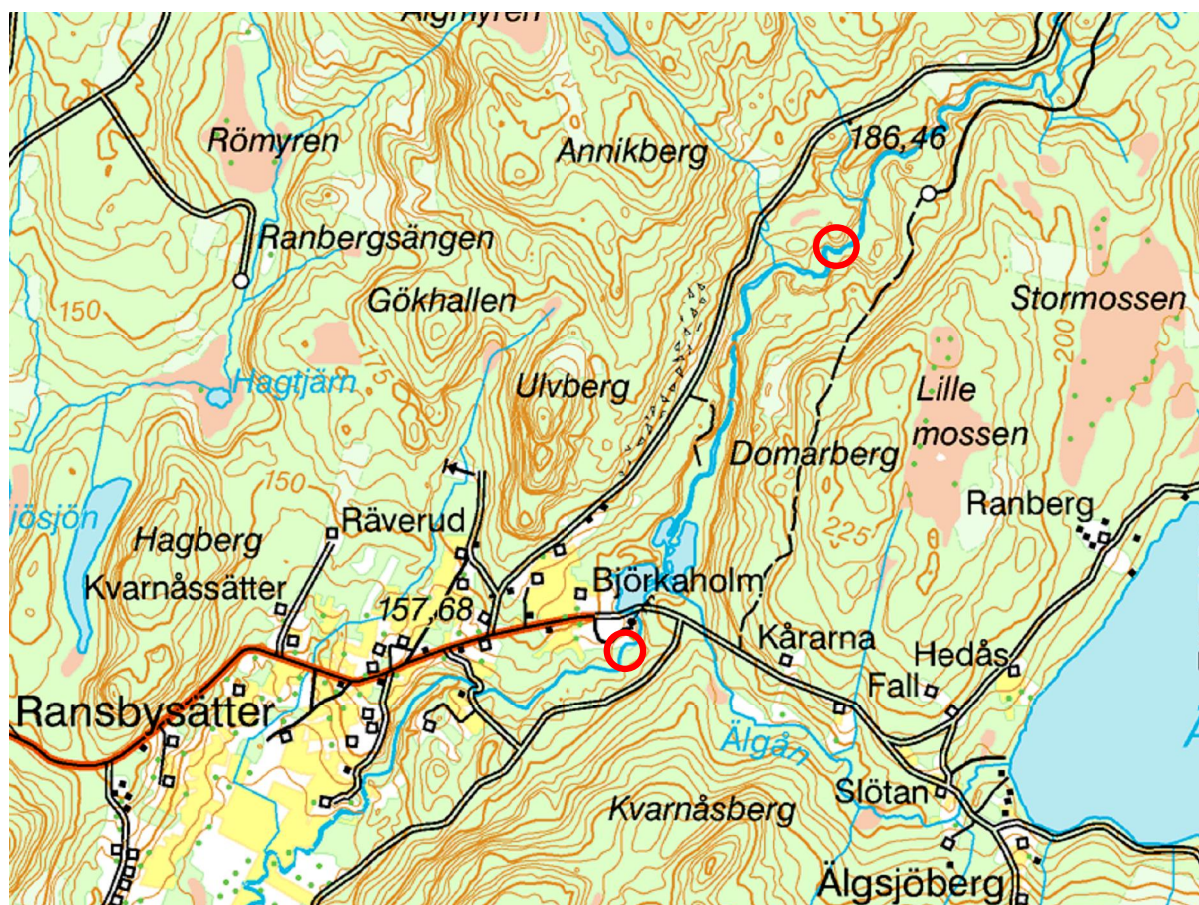
Figur 2. De röda ringarna visar provtagningslokalernas placering i Björka älv. Den nordligaste lokalen är referenslokal.

Provtagningen utfördes den 8 oktober 2013. Bottenfauna samlades in från två lokaler i Björka älv, en lokal ca 150 meter nedströms kraftverket (6660187/1357689 (RT90)) och en referenslokal ca 1 km uppströms kraftverksdammen (6661556/1358411 (RT90)), se tabell 1 och figur 2. Referenslokalen valdes med hänsyn till att få så lika strömförhållande och bottensubstrat som möjligt.
